PROJETO DE LEI N° 1568

“AUTORIZA A DEMOLIÇÃO DO ANTIGO PRÉDIO DA PREFEITURA MUNICIPAL DE OURO PRETO DO OESTE, LOCALIZADO NA AVENIDA DANIEL COMBONI N° 1480 E DÁ OUTRAS PROVIDÊNCIAS”

LD VT Nº 001/2011

LAUDO DE VISTORIA TÉCNICA

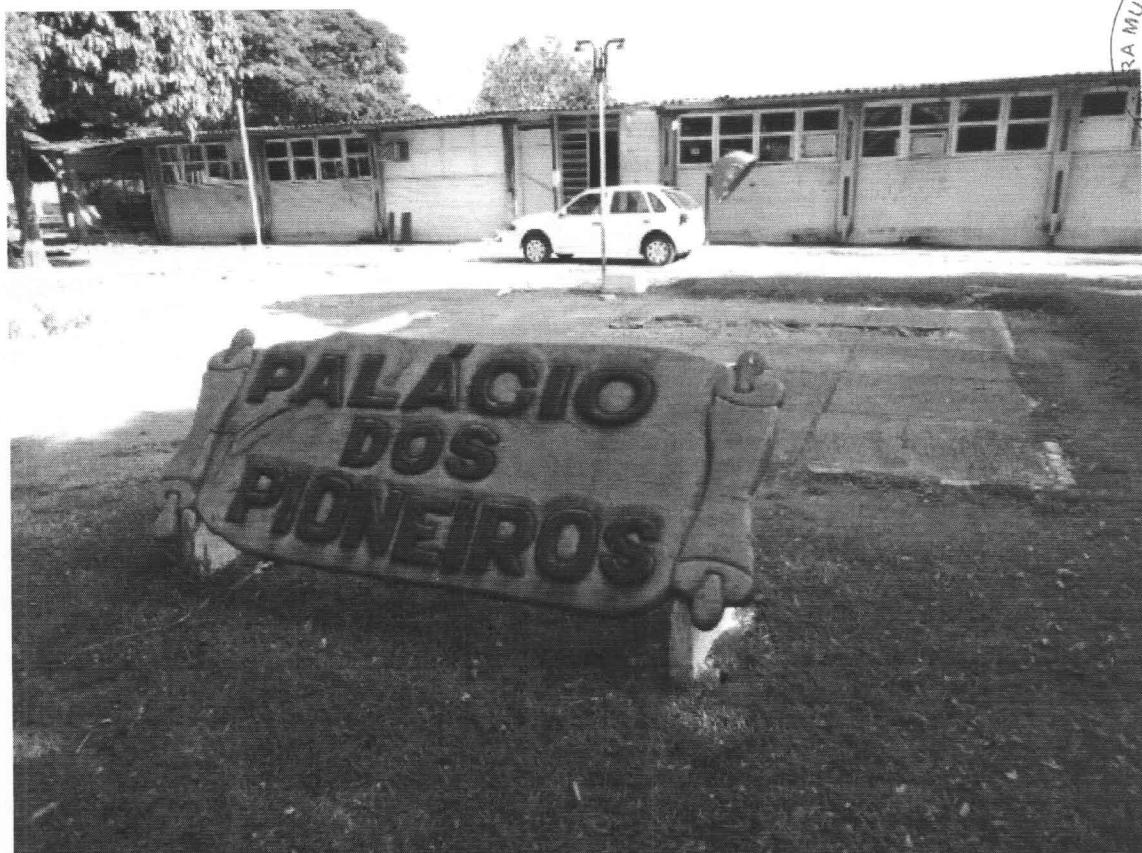
FOTO 01. Corte frontal da fachada.

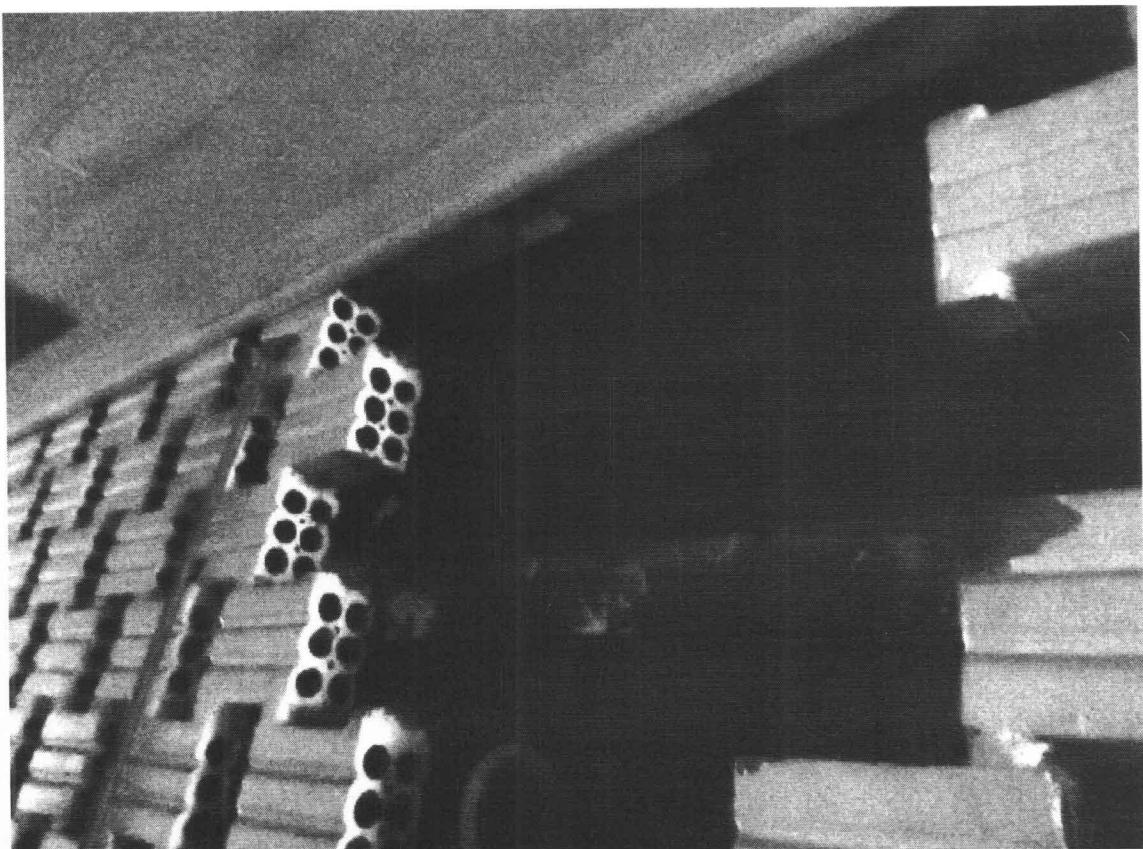
- As paredes apresentam algumas patologias como fissuras e em alguns casos trincas, provavelmente não estáveis, necessitando de um estudo do solo para definir a conduta a ser adotada para a solução das mesmas.

FOTO 02. Imperfeição na parede.

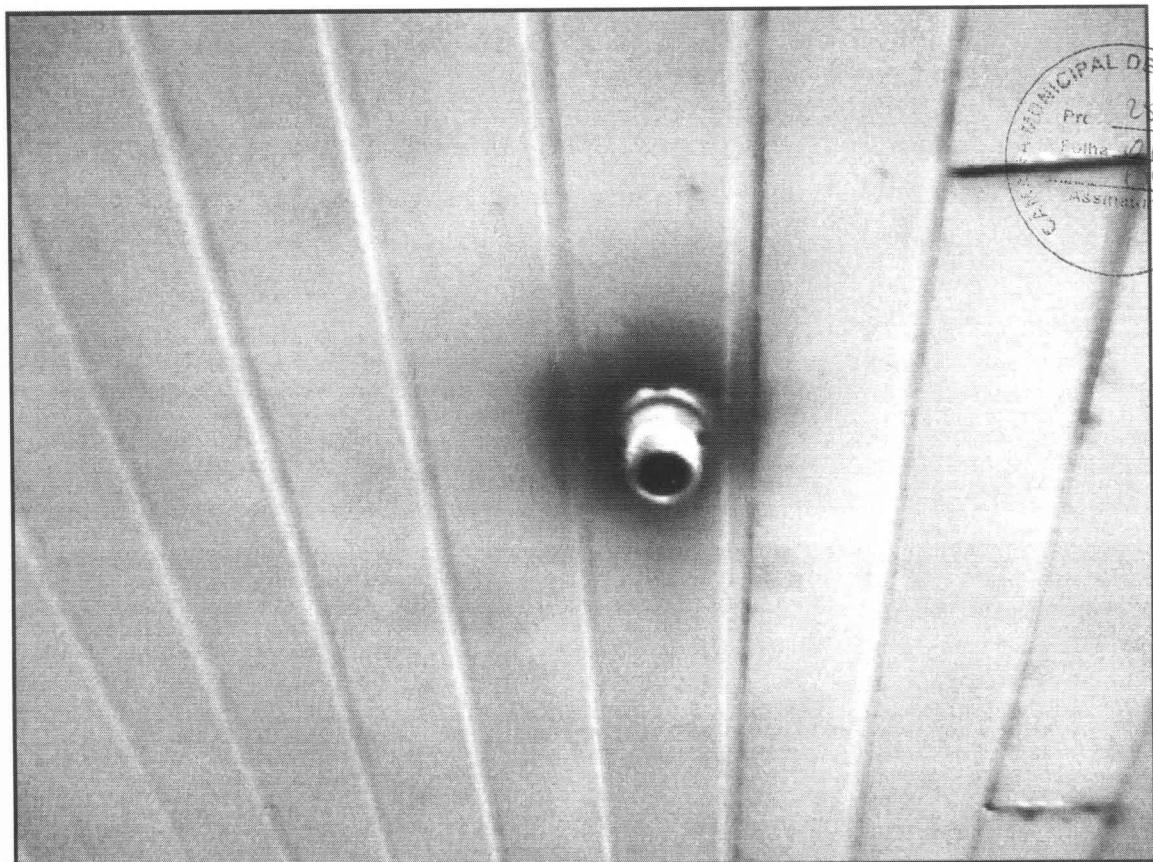
- i) Outras Observações**
 - O referido prédio não possui condições mínimas de segurança;
 - Apresenta indícios de infiltrações;
 - Rede elétrica com provável sobre carga, tendo em vista as condições evidentes de improvisações, falta de identificação e envelopamento dos condutores elétricos, com foco de princípio de incêndio na rede elétrica evidenciados no forro;

FOTO 03. Foco de princípio de incêndio no bocal da lâmpada.

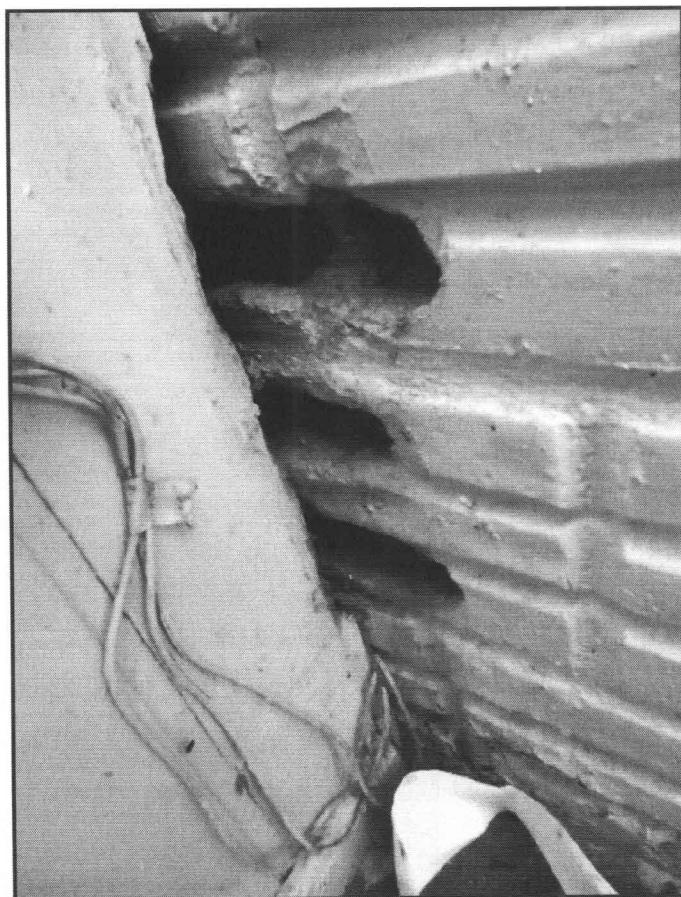
- Não foi constatada a presença de amarrações nas paredes junto às colunas em madeira, concomitantemente a falta de vigas, vergas e outros elementos estruturais de apoio;

FOTO 04. Ausência de amarração nas paredes.

- Circunstancialmente inabitável, tornando-se necessário a procura de empresa especializada para obter parecer técnico concernente à estabilidade estrutural física da edificação.

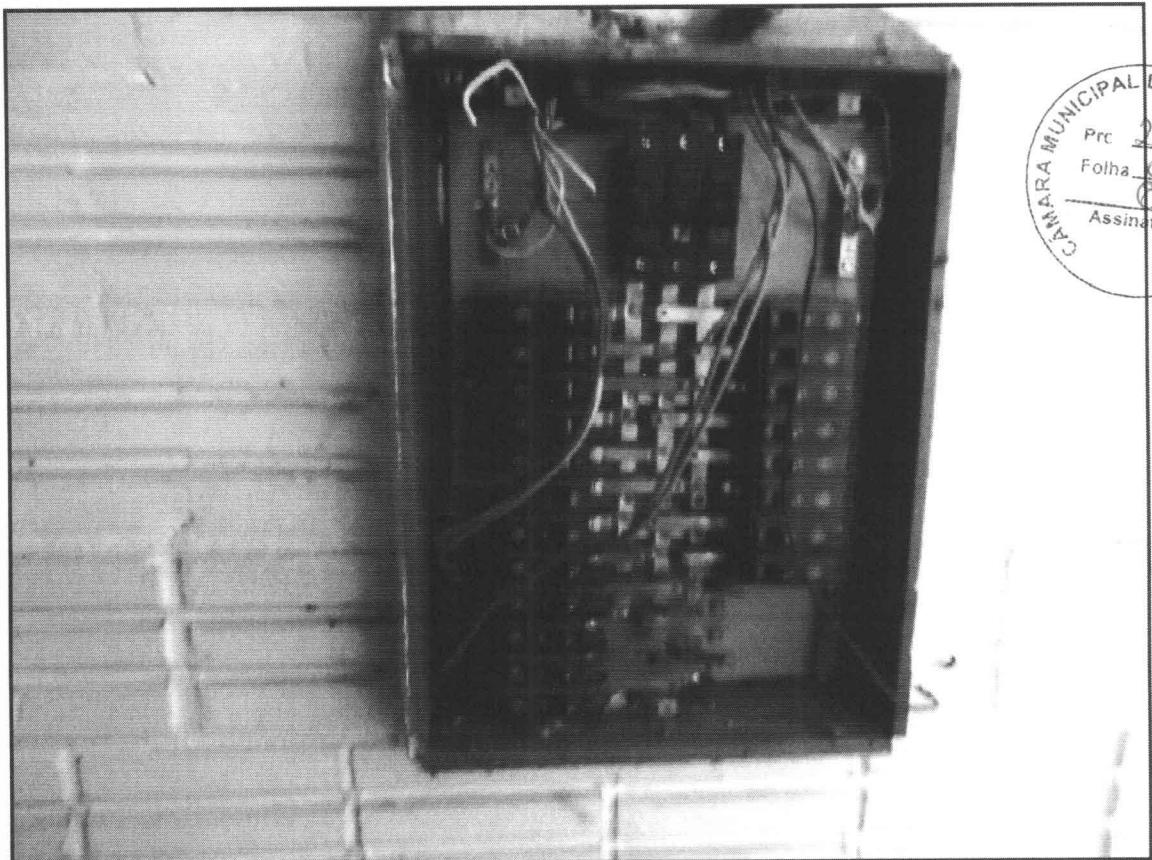
- Não atende a norma;
- h) Instalações Elétricas – (NBR 5410 da ABNT)**
 - Visualmente em péssimo estado, nocivo à segurança, provável sobre carga na rede e em desacordo com a norma;

FOTO 05. Quadro de distribuição de eletricidade sem tampa, identificação e isolamento.

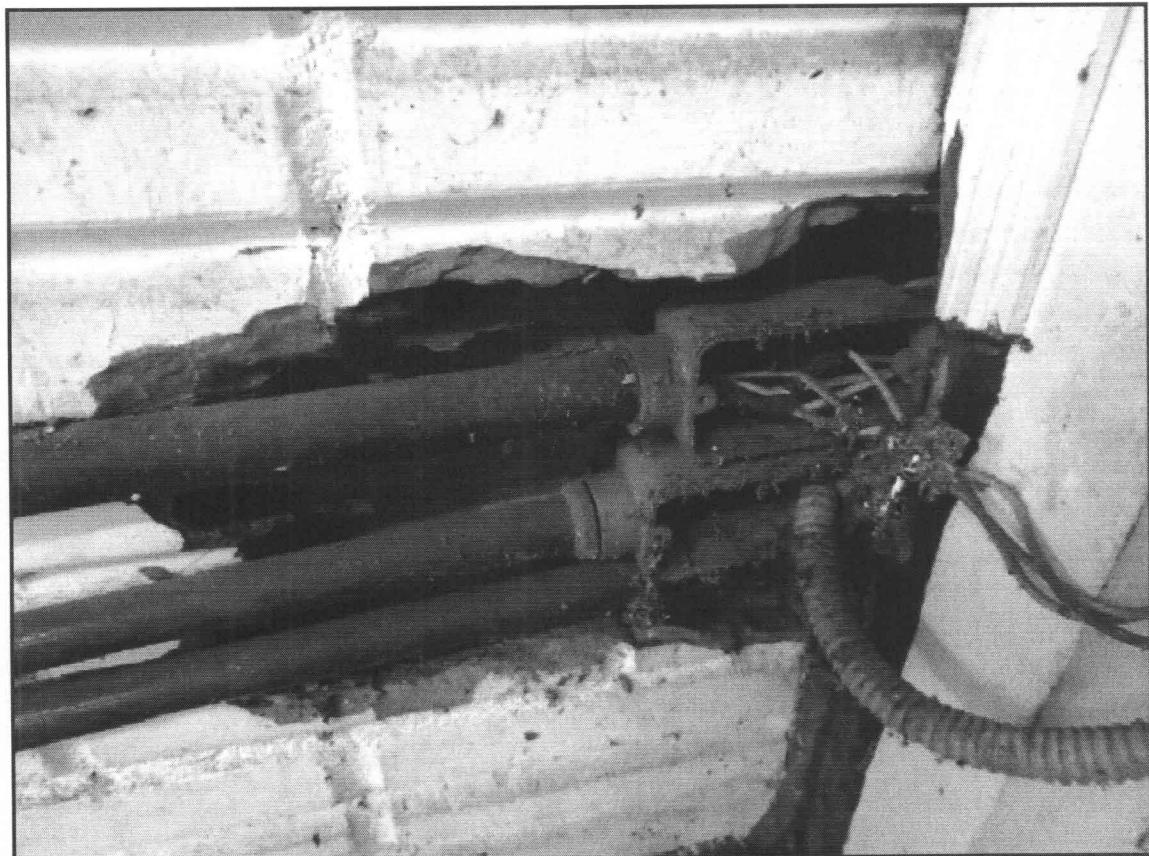
FOTO 06. Rede elétrica em precárias condições na presença de improvisações.

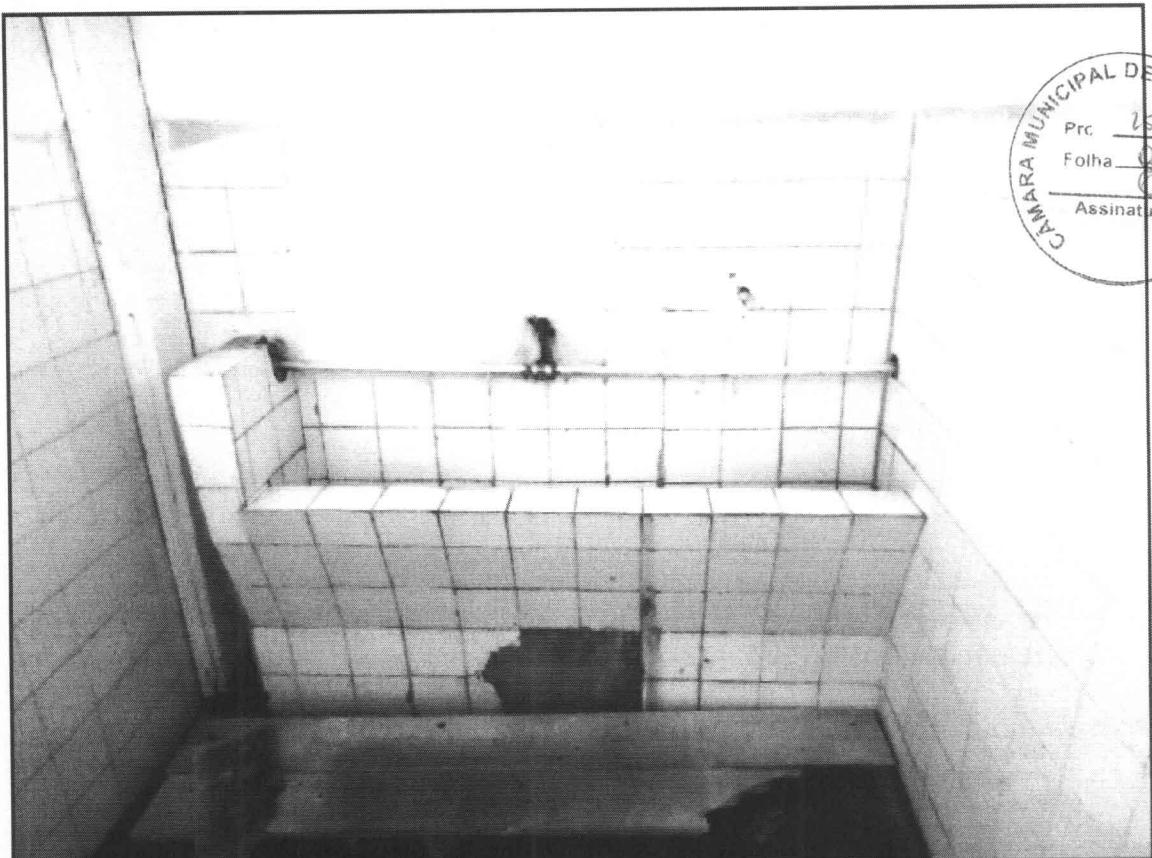
FOTO 07. Instalações sanitárias sem condições de uso.

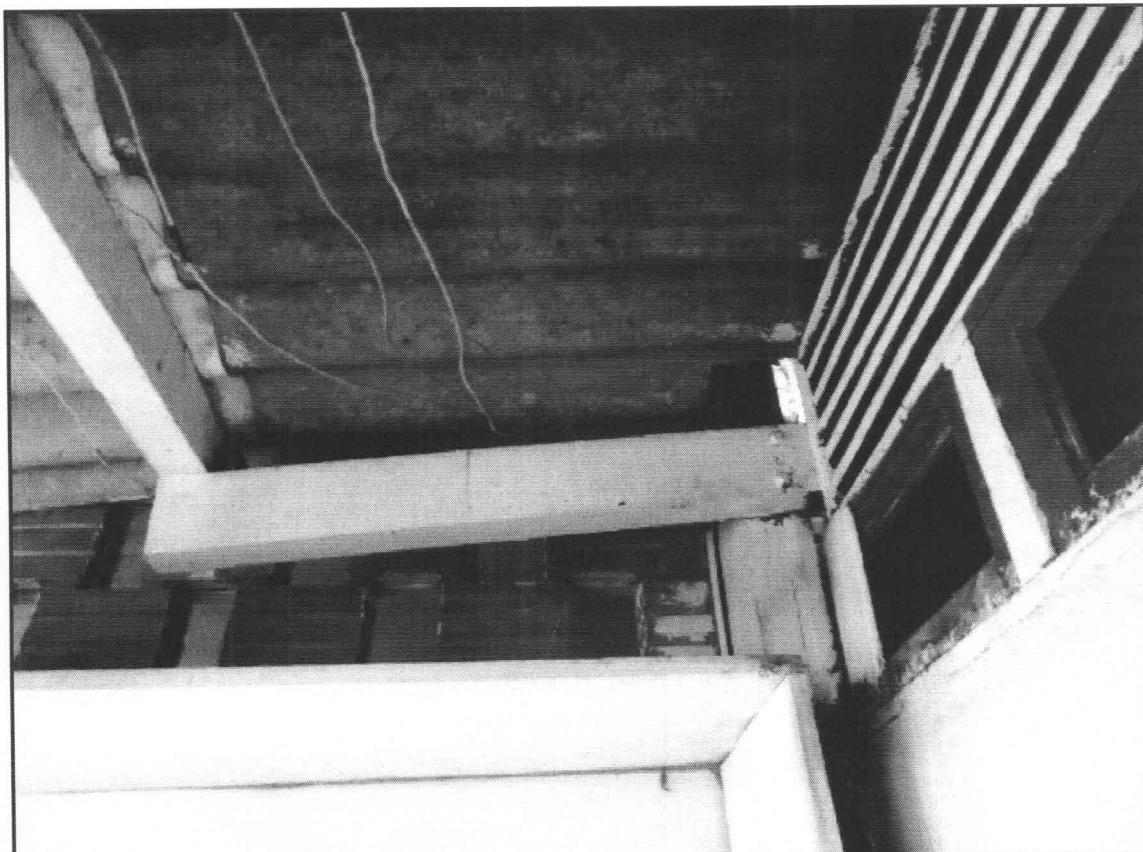
FOTO 08. Fiação exposta e presença infiltração.

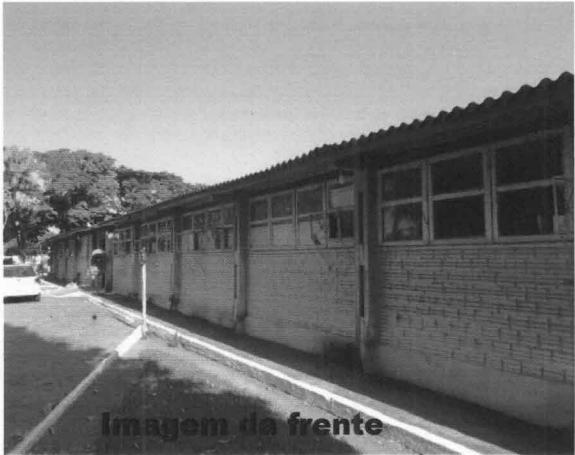
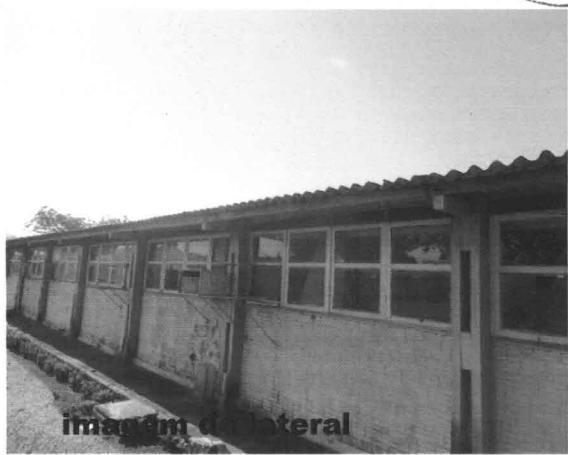
Em conformidade com as imagens fica visível que a parte externa em alvenaria com tijolos aparentes e com pilares em madeiras e janelões de vidros ambos em péssimo estado de conservação, sendo a cobertura de telhas amianto, com piso de cimento queimado, divisórias em madeiras beneficiadas e partes em Eucatex levando - se em conta a vida útil da referida estrutura física, estimamos a construção de aproximadamente 29(vinte nove)anos de uso. O estado de conservação atual do prédio no geral, é precário devido a que durante toda a sua existência não houve a preocupação em realizar melhorias que o adequassem para a convivência salubre já que, o seu estado atual é deplorável.

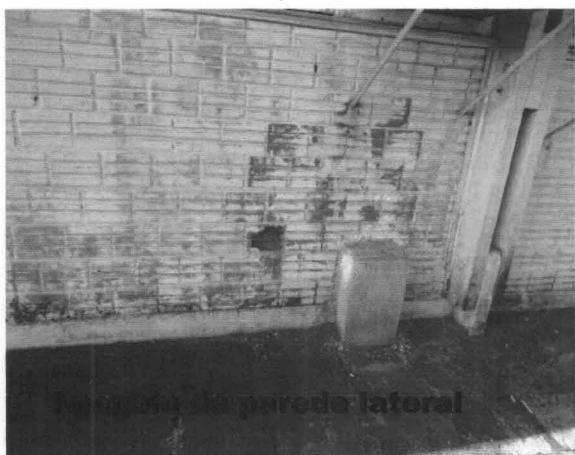
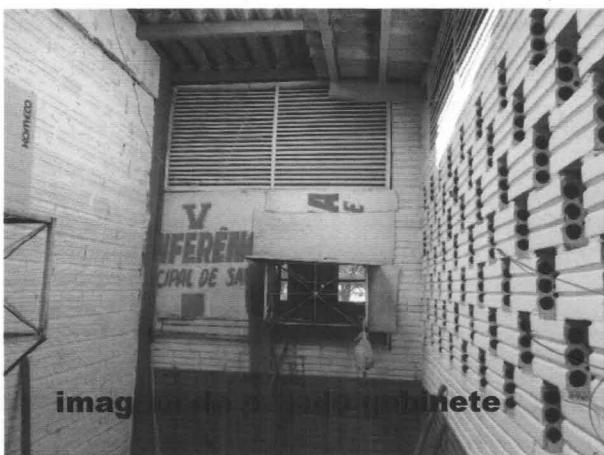
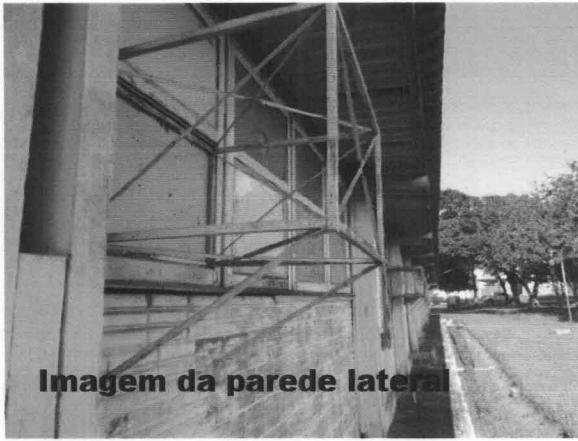
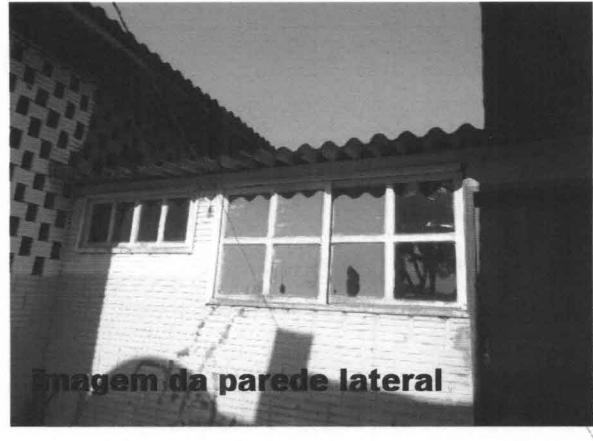
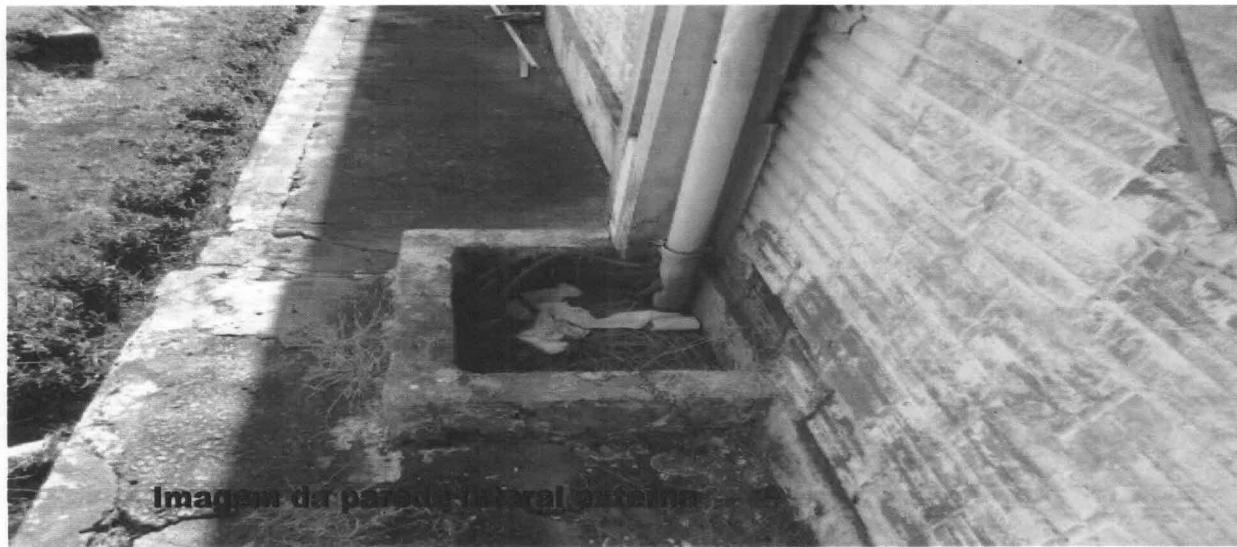
Nas Paredes externas do prédio onde funcionava a antiga prefeitura, fica evidenciado o desgaste ocasionado pelo fator tempo, ou seja, mau estado de conservação da estrutura física.

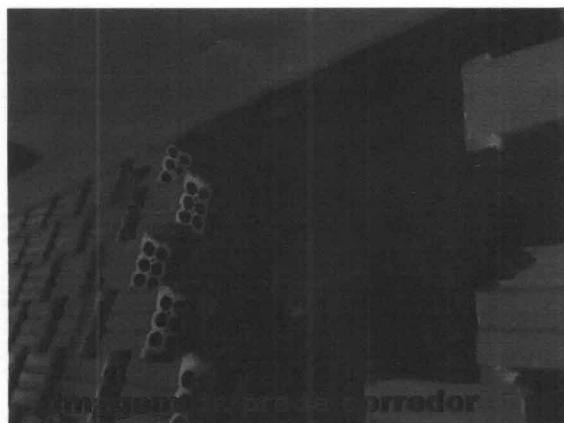
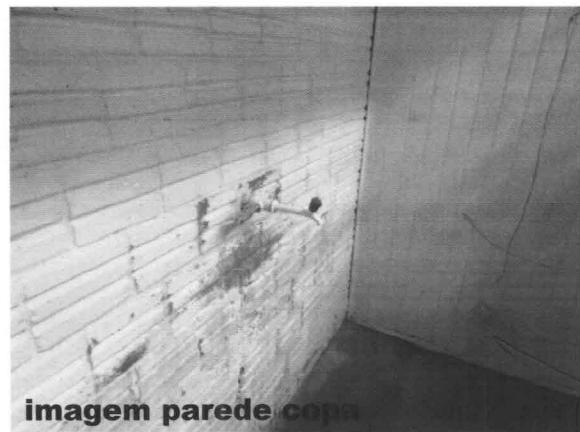
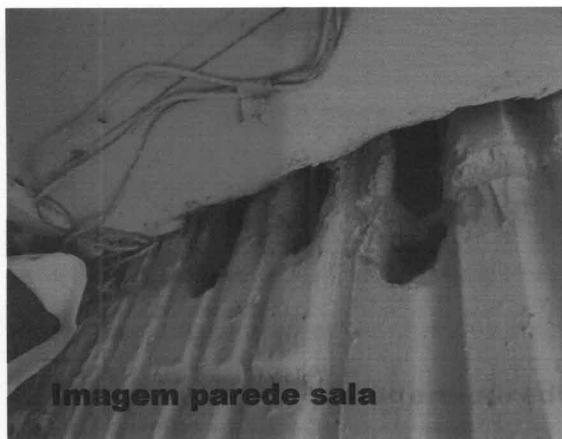
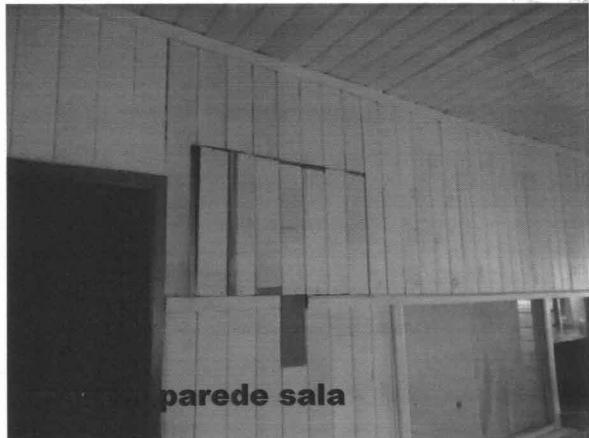
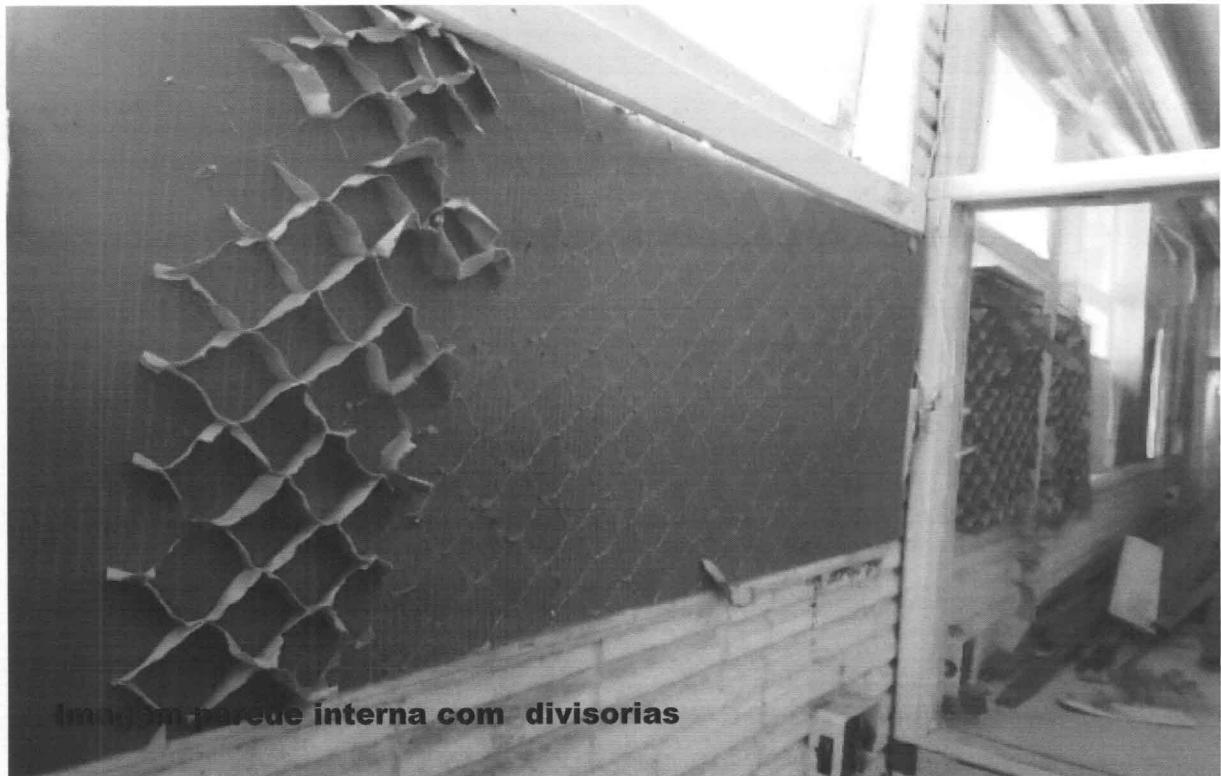
Internamente o prédio na sua totalidade tem as suas paredes confeccionada em madeira de forro originalmente, posteriormente devido as inúmeras modificações realizadas parte das divisórias foram substituídas por janelões de vidros e forro Eucatex, o que ocasionou a instalação de canos externos para passagem de fiação elétrica e outras, gerando com isto um uma visão estética deteriorada, mostrando visivelmente as reformas ocorridas sem um acabamento condizente.

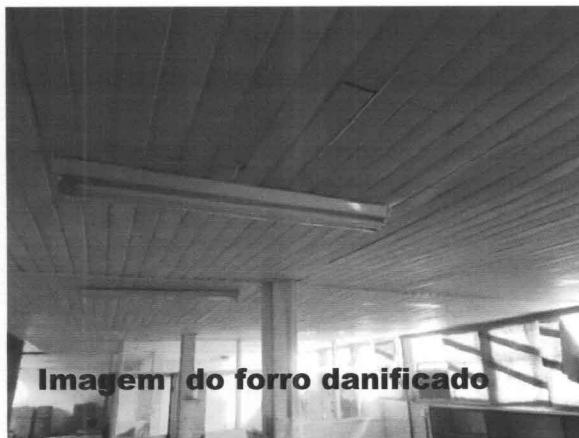
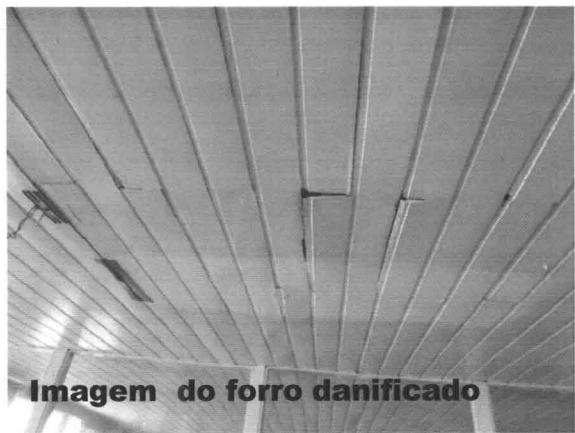
Imagen do forro danificado

Internamente o prédio na sua totalidade tem o seu teto confeccionado em forro de madeira. O prédio passou por inúmeras reformas internas, havendo sido modificadas praticamente todos os ambientes do prédio, gerando com isto uma visão estética deteriorada, mostrando visivelmente as reformas ocorridas sem um acabamento condizente.

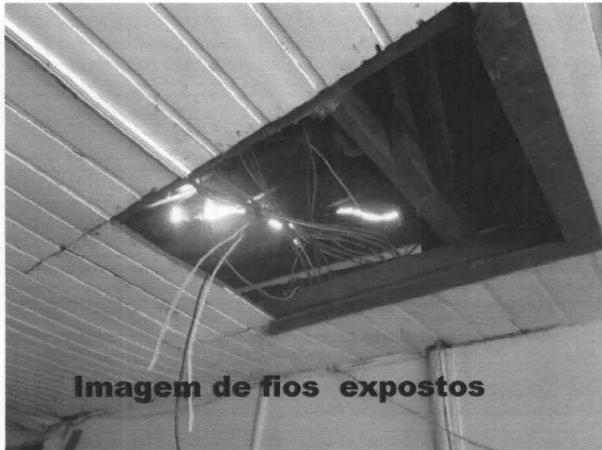
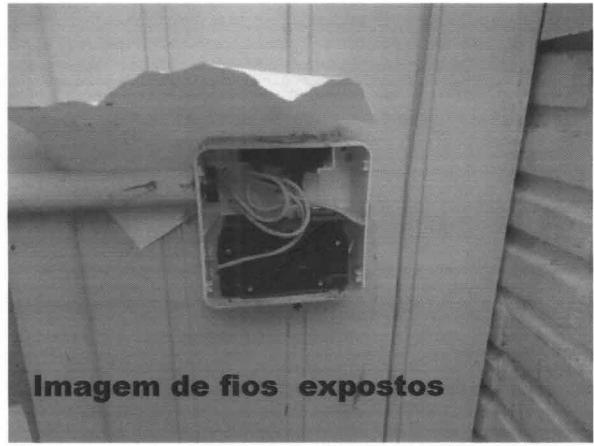
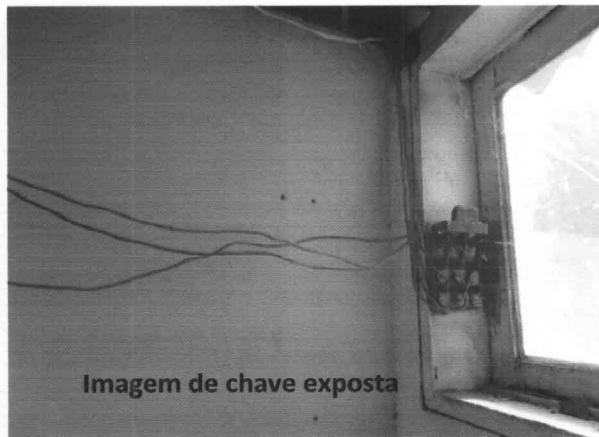
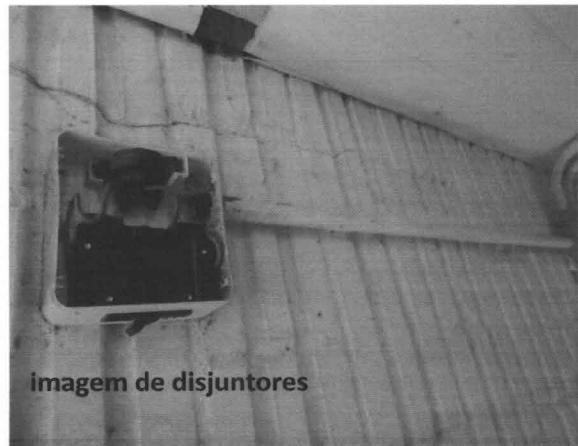
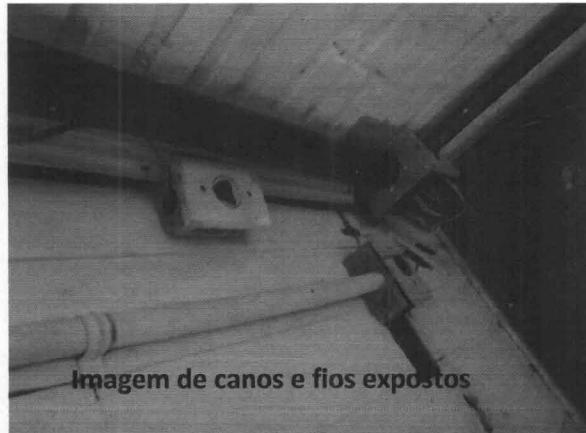
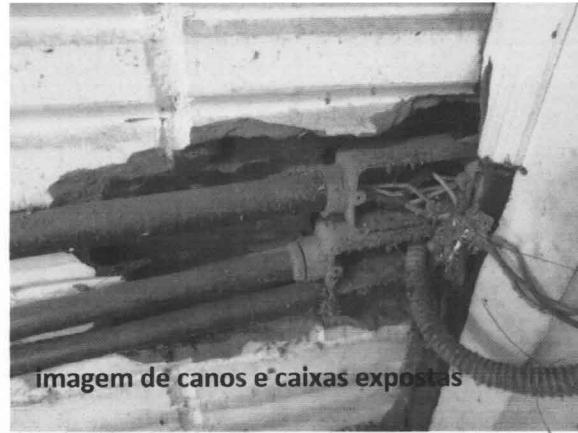
Em conformidade com as imagens acima fica evidenciado o mau estado de conservação da instalações elétricas, uma vez que que o prédio na sua origem não tinha a disponibilização para o aumento da carga elétrica que posteriormente veio a sofrer, devido ao grande aumento das necessidades de suprimentos de fontes de energia, que dessem suporte as maquinarias de informatização pelas quais a prefeitura passou.

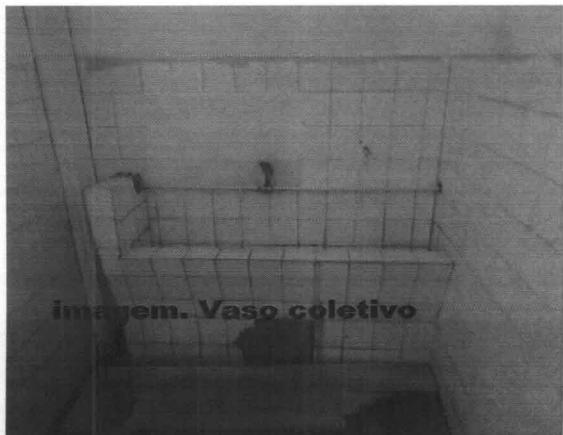
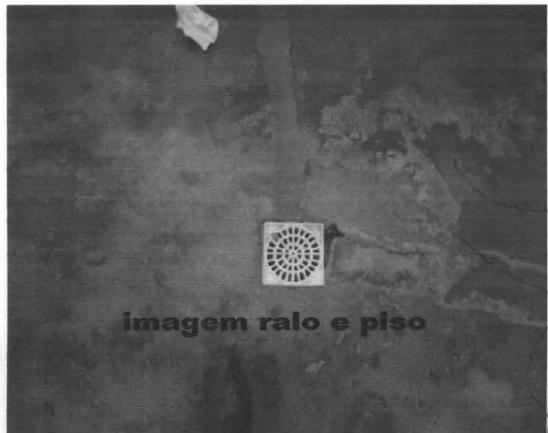
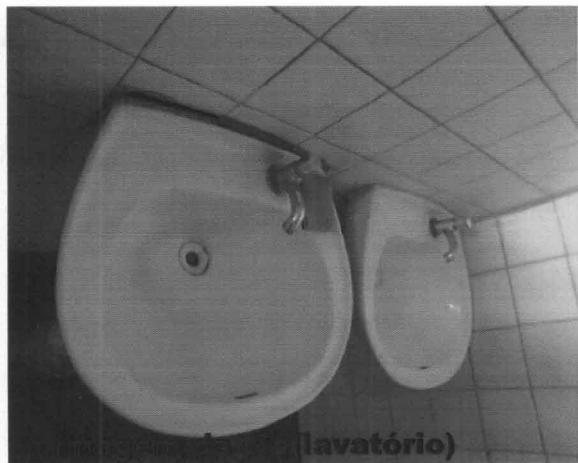
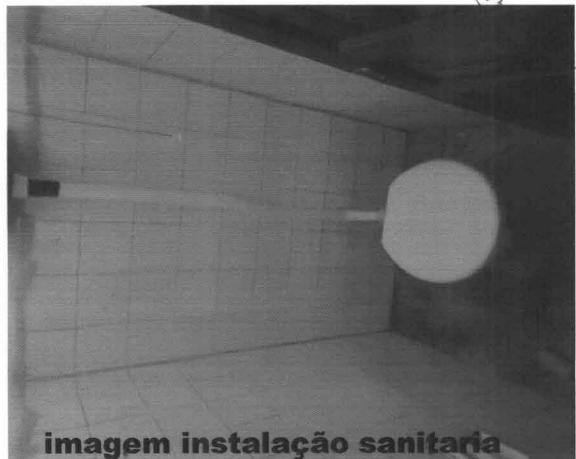
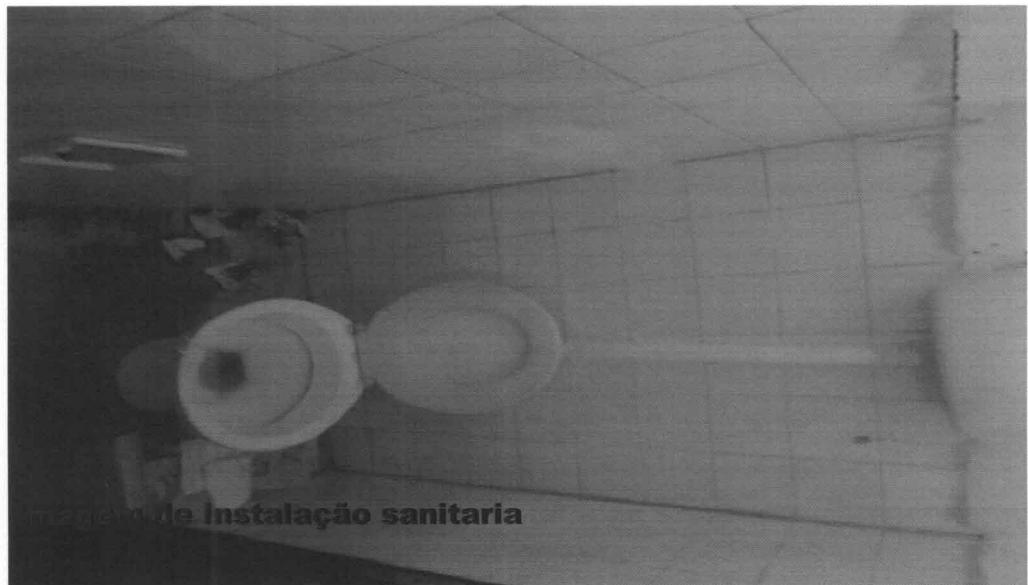
As instalações sanitárias tanto masculinas quanto femininas também estão em péssimo estado de conservação e higiene, estando parte das paredes em material cerâmico(azulejos) em péssimo estado de conservação, não comportando a sua capacidade para o numero atual de funcionários e frequentadores. Salientando ainda que, nenhum dos sanitários são adaptados para portadores de necessidades especiais.

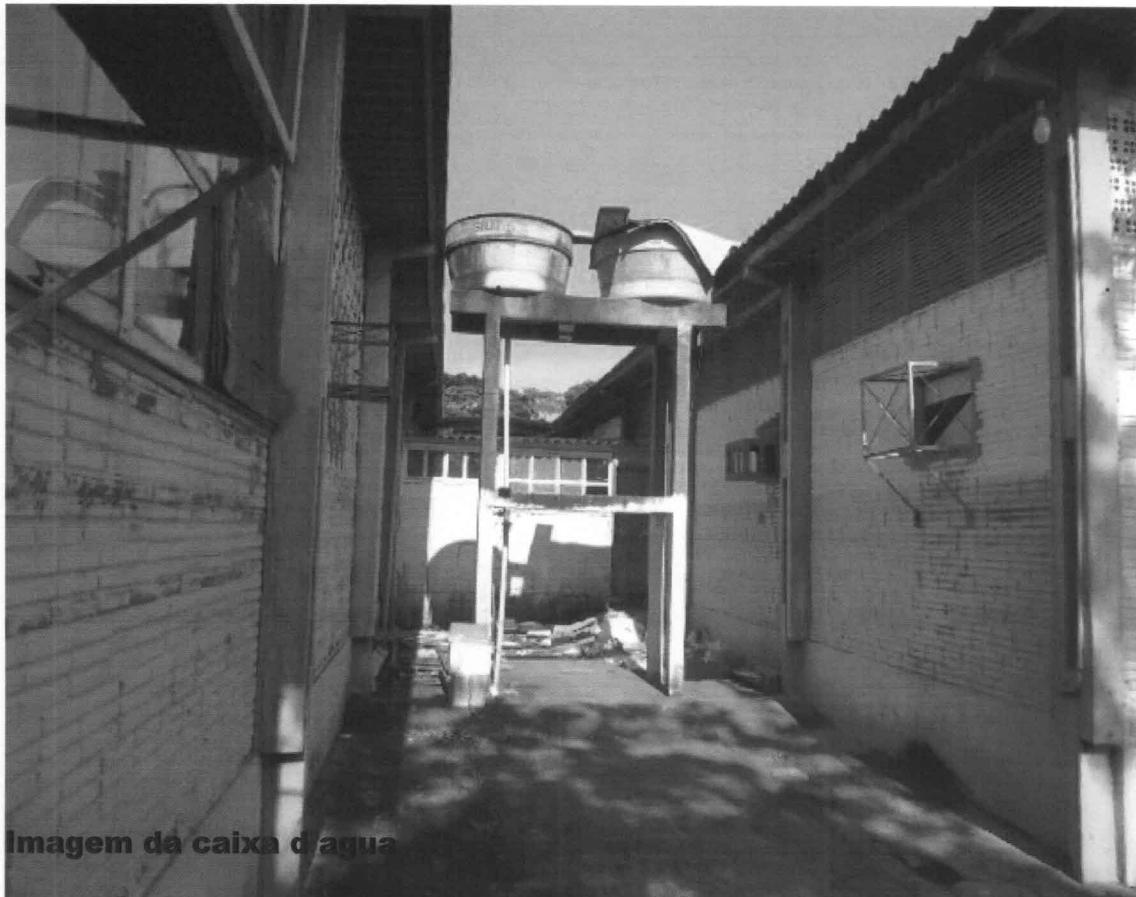
Imagen da caixa d'água

Quanto as instalações hidráulicas, esta comissão informa que, as caixas d'água são constituídas em material de cimento amianto, o que pela legislação a torna imprópria para o armazenamento de águas que deverão ser usadas para o consumo humano. Igualmente torna-se necessário salientar que as canalizações utilizadas são impróprias para os dias de hoje, uma vez que houve modificações na forma e material utilizado na atualidade.

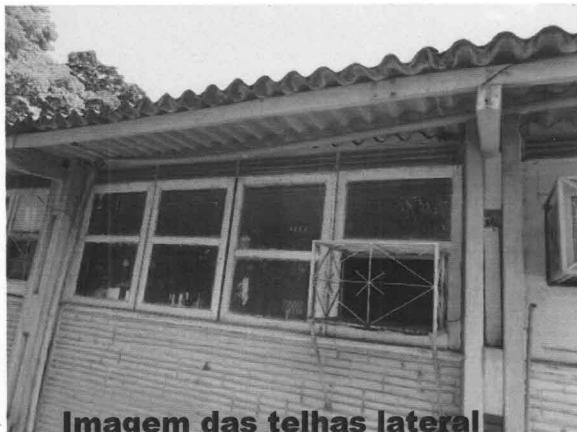
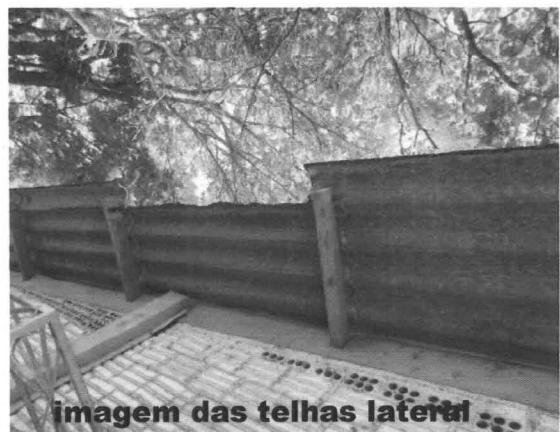
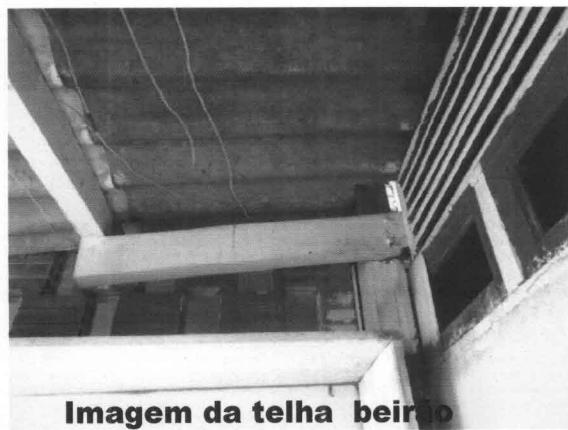
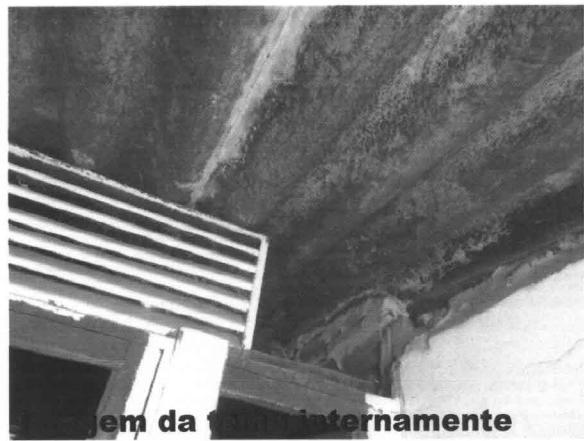
A cobertura e de telhas de cimento amianto, se observamos o tempo da edificação e a sua cobertura, concluímos que existem fragmentos do composto amianto, o qual torna-se imprópria para a sua utilização, sendo também evidenciado a presença de rupturas nas telhas, ocasionado goteiras que provocam verdadeiras inundações internas quando ocorrem chuvas intensas.
